# Restureringsmål 1897 - 1906

**Emne:** Plan for restaurering af Frederikshavnerkutteren Alvilde samt historisk dokumentation

**Ref.:** Alvilde-2010-001

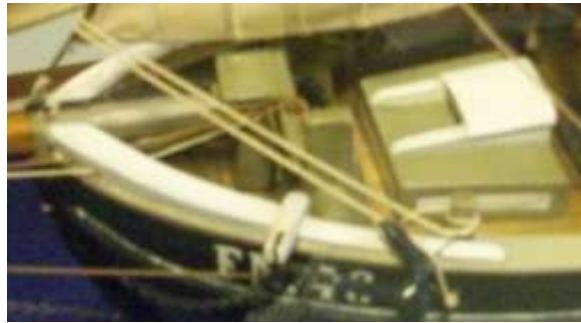
Figur 3: Arrangement fordæk, skibsmodellen *Bangsbostrand*, Bangsbo Museum

- Det oprindelige kvadratiske halvrum med skydekappe og vinduer er fjernet og erstattet af en halvrund nedgangskappe i bagbord side.
- Palstøtten er flyttet agterover og ankerspillet er placeret foran denne. Palstøtten er ikke afstivet med den tidstypiske dæksfisk af egetræ understøttet af nedsvalede kraveller.
- Kranbjælker i både styrbord og bagbord side er sløjfet.
- Ankerklyds i styrbord side er sløjfet.
- Æselører fra forstævn til agten for forreste pullert er sløjfet.

Bådelauget vil tilbageføre arrangerenmet af fordæk i h.t. ovennævnte mangler / ændringer, jævnført skibsmode (Figur 3) og målingsbevis af 9. Okt. 1903 (Bilag 4). Ruffet opbygges som en stolpe-/rammekonstruktion med fyldninger, hvori indsættes køjer / vinduer. Rufftes ydermål i henhold til bilag XX: 6,0' x 6,1' x 1,1'<sup>A</sup>).

Palstøtten flyttes frem, idet dens nuværende dimensioner videreføres. Der indsvales kraveller i bjælkelaget, og der nedlægges dæksfisk fra stævn til forkant ruf. Kranbjælker i naturbøjet eg monteres på støtterne i begge sider ud for palstøtten. Ankerklyds etableres i styrbord side tilsvarende eksisterende klyds i bagbord side. Denne drastiske ændring af hele fordæksarrangementet genetableres i samarbejde med Fonden.

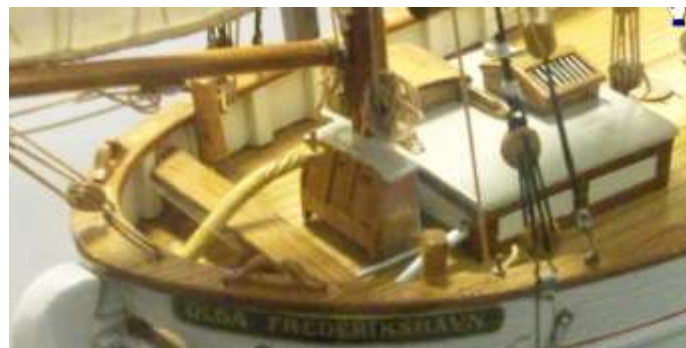
Figur 5: Detailbilled af agterruf skibsmodellen OLGA set fra SB agter, Bangsbo Museum

- Halvruffet over maskinrummet er gjort større og højere samt forsynet med en høj, halvrund nedgangskappe.
- Rorpinden er afkortet, og der er etableret rat med kædestyring.
- Tværgående styrebænk er blevet erstattet af podie-/inddækningsarrangement af ratsøjle.
- Nathus- / pultarrangement ved messanmast fjernet.

Bådelauget ønsker at genetablere arrangementet agter i h.t. foto (Figur 5) og historisk dokumentation.

I første etape sænkes ruffet til den oprindelige højde, som følger dækkets svej, og nedgangskappen erstattes med sidevendt skydekappe forskudt til bagbord efter samråd med Skibsbevaringsfonden.

I anden fase bygges nyt ruf med de oprindelige ydermål: 6,3'x5,3'x1,4' med en sidevendt skydekappe til bagbord samt skylight.

Styremaskine og rat fjernes og en længere, svungen rorpind genetableres.

En tværgående planke opsættes som styrebænk. (Et omtalt 'Styrehul' har det ikke været muligt at finde i noget materiale om samtidige skibe, bygget på J.N. Olsens Værft).

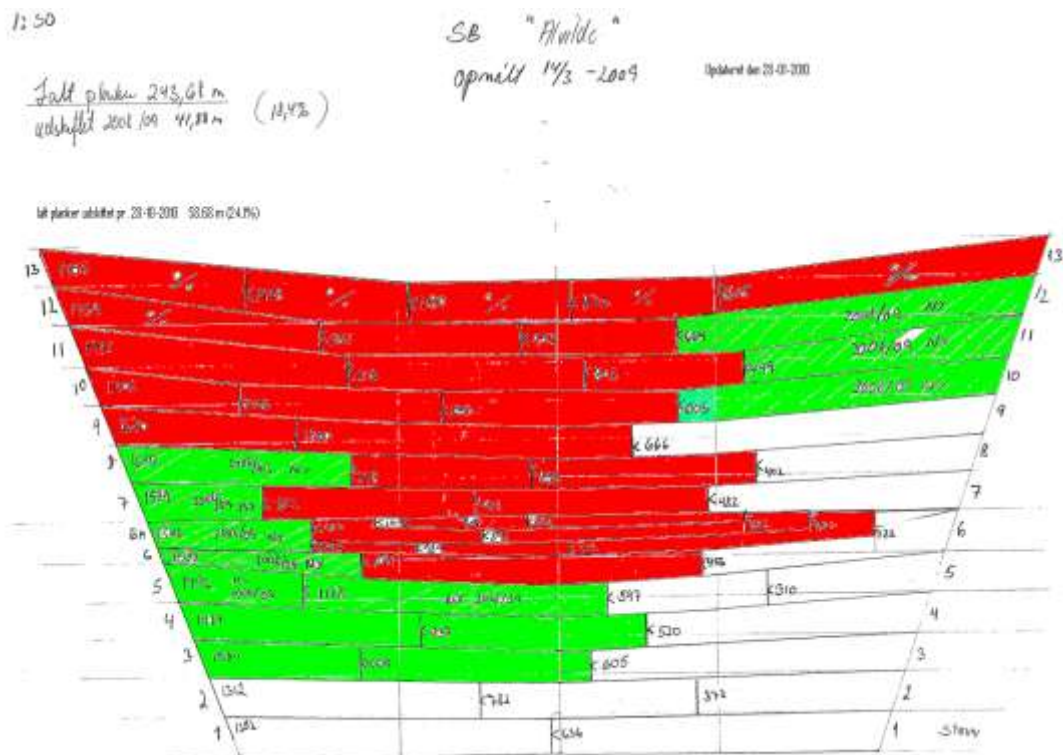
## 5 Bilag 1: Udskiftningsplan klædningsplanker styrbord

- Der var kraftigt rådgangreb i klædningsplanker styrbord for nr. 10,11 og 12.
- Mange spir under vandlinjen var meget kraftigt angrebet af tæring, nogle endda helt borttæret.

Tegningen viser med grønt planker som foreningen har udskiftet til dd. Planker markeret med rødt viser planker der vil være nødvendig at udskifte inden skroget vil være i forsvarlig sejlbar stand.

- Klædningplanker udskiftes løbende i nødvendigt omfang (ref. Bilag 1 og 2) efter devisen eg for eg og bøg for bøg. Plankerne udskiftes med en tykkere dimension. 55 mm, i henhold til dimissionstabel. Således er allerede 45.5% af BB side og 24.1% af SB side skiftet, denne udskiftning udgør under halvdelen af det der er nødvendigt for at skroget vil være i forsvarlig sejlbar stand se (Bilag 1 og 2). Alle spir under vandlinjen i BB side er eftersat og hovedparten udskiftet. I SB side er kun "grædende" spir udskiftet; resterende spir skal efterses/udskiftes ved næste beddingssætning, hvorefter en 10 årrige rotationsplan iværksættes.

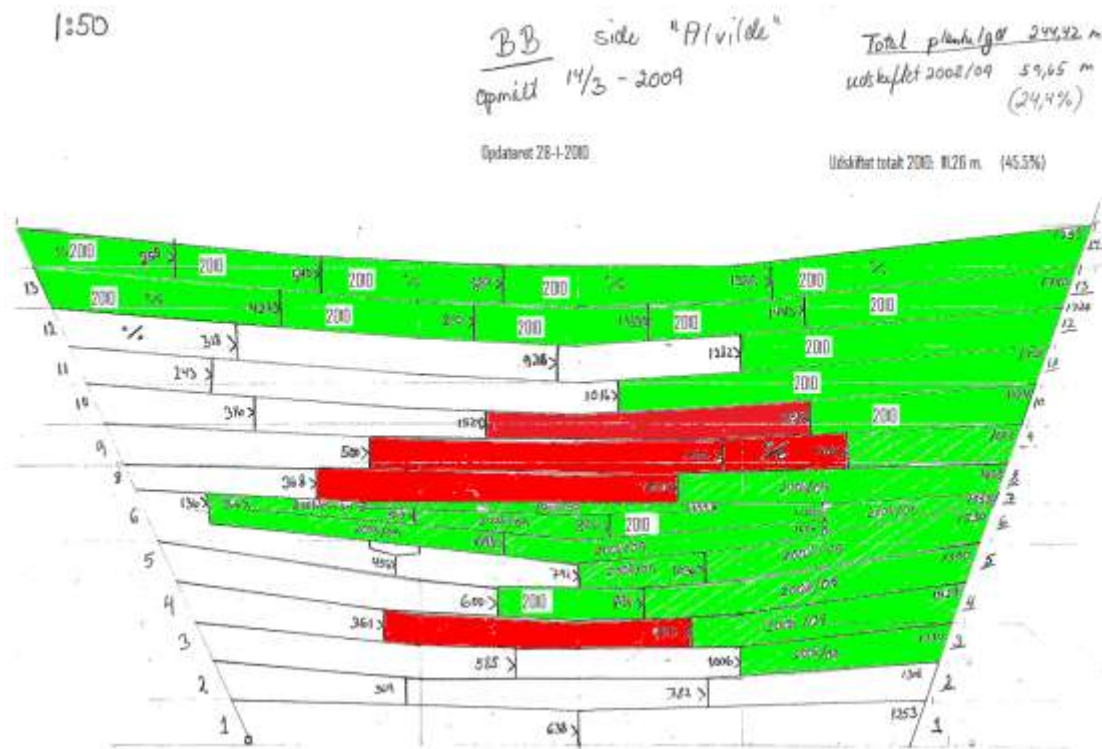
## 6 Bilag 2: Udskiftningsplan klædningsplanker bagbord

- Kalftringen var i meget dårlig stand, og mange reparationer var ikke fagligt forsvarligt udført.
- Stødfordeling og plankelængder især i de to øverste klædningsplanker i bagbord side var som følge af mange reparationer kompromitterende for skibets stivhed.

Tegningen viser med grønt planker som foreningen har udskiftet til dd. Planker markeret med rødt viser planker der vil være nødvendig at udskifte inden skroget vil være i forsvarlig sejlbar stand.
